Исследование карстового провала в с. Чудь Нижегородской области*

В январе 2014 года в с. Чудь Нижегородской области в районе ул. Набережная, дом №6 произошёл очередной карстовый провал. На этом участке провал стал третьим по счету. Провал интересен в первую очередь тем, что расположен в трех с небольшим километрах от площадки, выделенной для строительства Нижегородской АЭС в д. Монаково. В работе приводятся результаты полевых исследований, проведенных на месте карстового провала в 2013 и 2014 годах сотрудниками кафедры «Техносферная безопасность» МИ ВлГУ. Приводятся данные спутниковых наблюдений территории, фотографии с места провала. Даются результаты химического анализа проб воды со дна воронки и близлежащих водоемов. Результаты анализов позволяют сделать предположение о поверхностном происхождении воды в воронке (талый снег, дождевая вода). Исследования провала подтверждают предположение об активном развитии карстовых процессов в районе с. Чудь.

The study of sinkhole in the Chud village in Nizhny Novgorod region

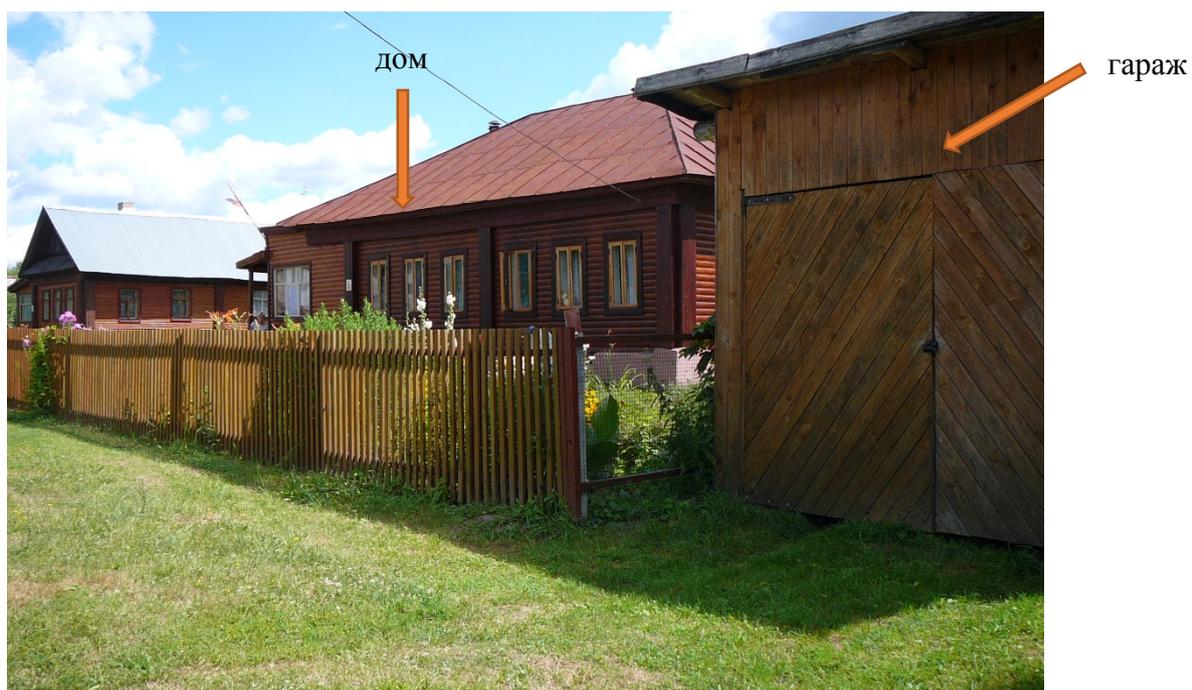
Рис. 1. Снимок дома №6 по ул. Набережная с. Чудь, сделанный во время экспедиции 18.07.2013 г.

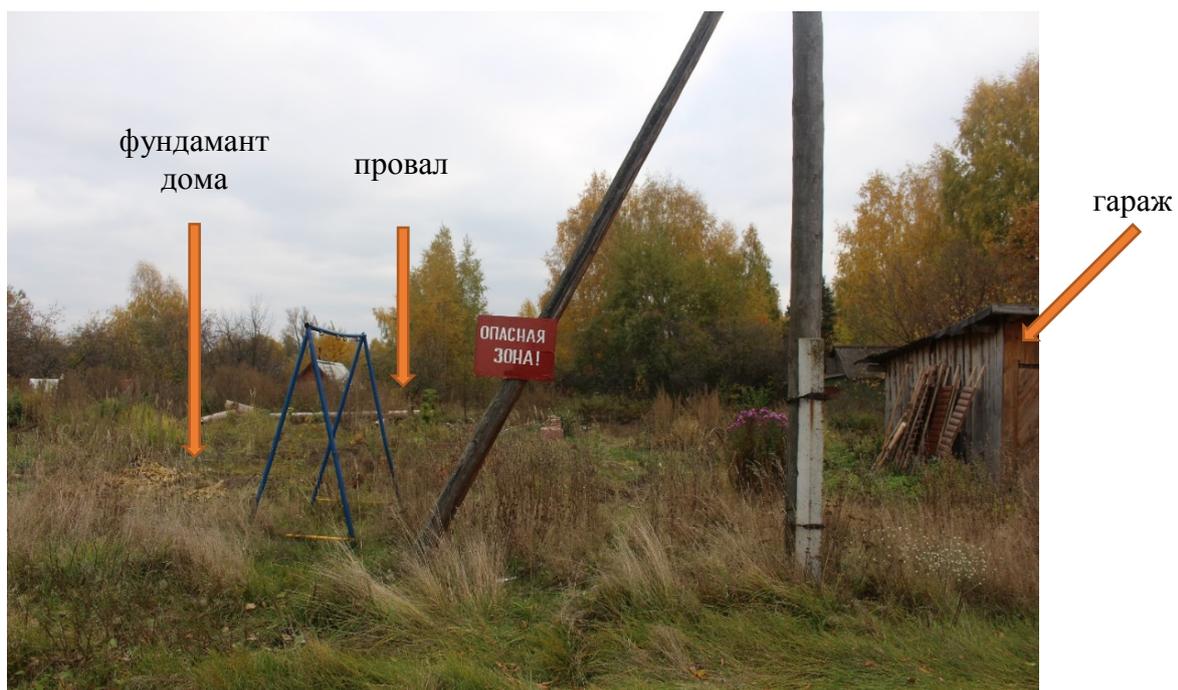
В результате провала 2014 года, воронка расширилась практически в 2 раза, остановившись в нескольких метрах от стен жилого дома. В настоящее время дом разобран, забор демонтирован. На участке остались гараж и баня.

Рис. 2. Снимок участка по ул. Набережная, сделанный во время экспедиции 08.10.2014 г.

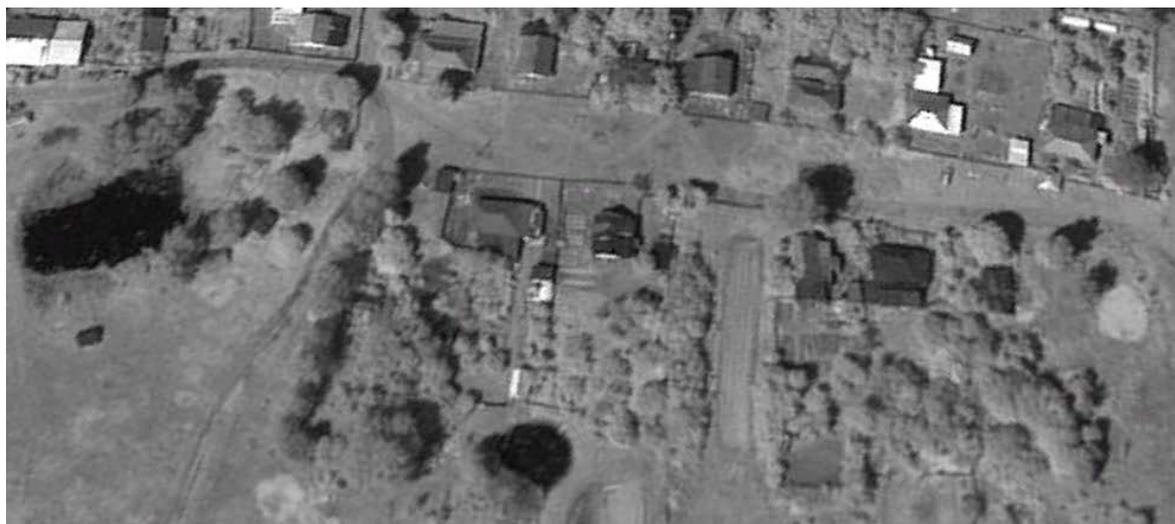
Рис. 3. Спутниковый снимок участка от 27.05.2009 г.

Как можно заметить, в 2009 году (рис. 3) воронка слабо различима, покрыта растительностью (кустарник, молодые деревья). В 2013 году (рис. 4) воронка хорошо видна, её размеры сравнимы со стоящим рядом домом. Диаметр воронки составляет около 15 метров.

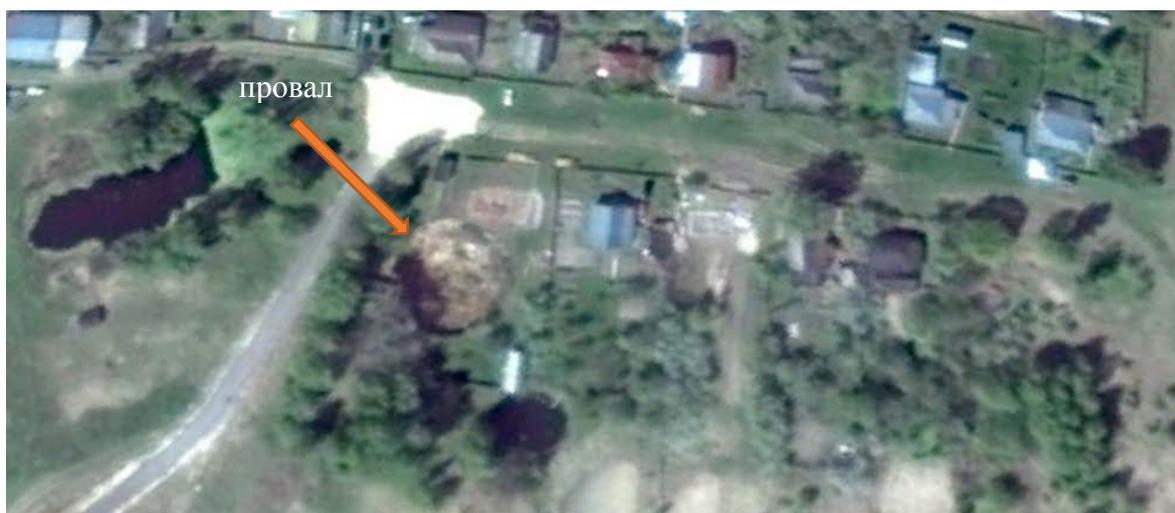
Рис. 5. Спутниковый снимок участка от 09.05.2014 г.

Снимок мая 2014 года (рис. 5) показывает, что диаметр воронки увеличился до 26 метров, границы хорошо просматриваются, виден свежий грунт. Стоит заметить, что на снимке хорошо видна новая дорога, проложенная как раз до дома №6.

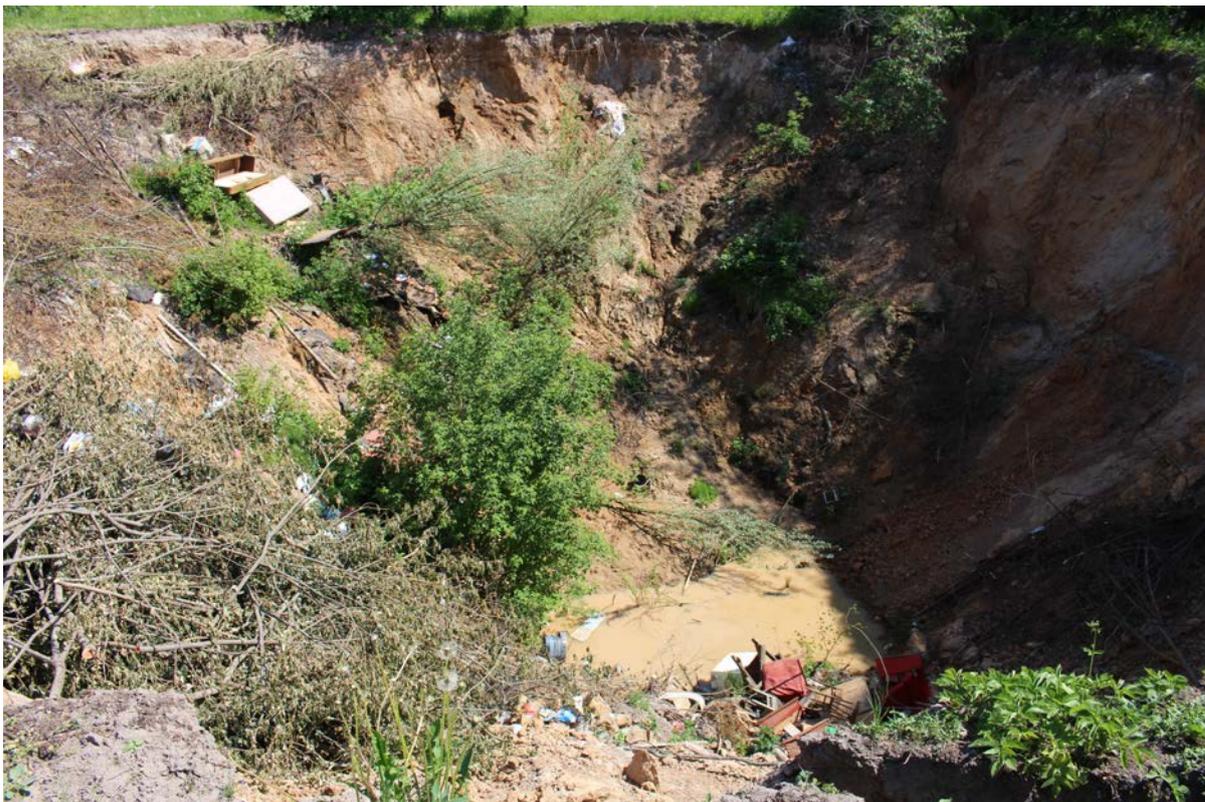
Рис. 6. Воронка: вид со стороны дома – снимок 26.05.2014 г.

Провал имеет крутые, практически отвесные склоны. На дне воронки – мутная вода (рис. 6). К осени на поверхности воды появилась растительность. Склоны усыпаны ветками, срубленными деревьями, мусором (рис. 7). На дне со стороны бани (напротив дома №6) несколько кустарников и молодых деревьев. Ближе к дому – растительности на склонах нет. Борта воронки частично нависают над краями. Со стороны гаража часть грунта начинает оседать (рис. 8).

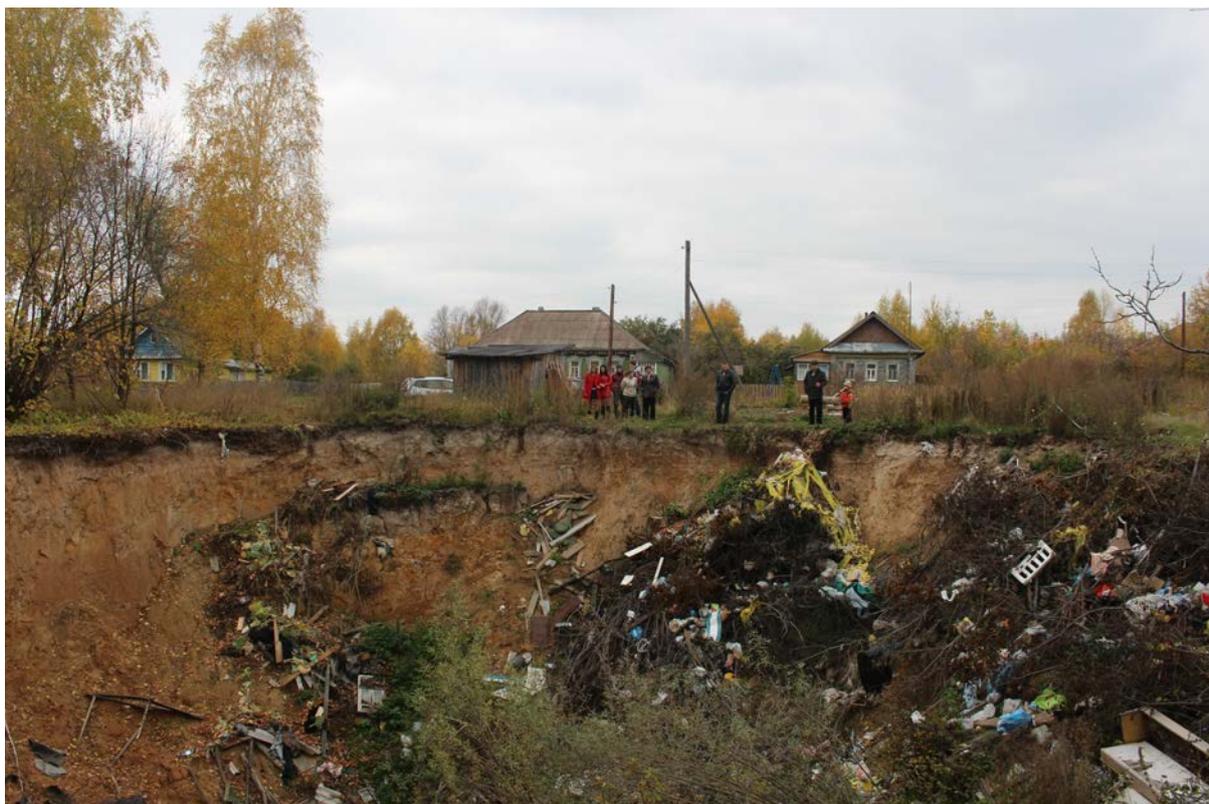
Рис. 9. Воронка: вид со стороны бани – снимок 08.10.2014 г.

К осени размеры воронки несколько увеличились за счет оседания грунта с бортов. Заметно возросло количество мусора в воронке (рис. 9). Глубина воронки осенью составляла более 10 метров.

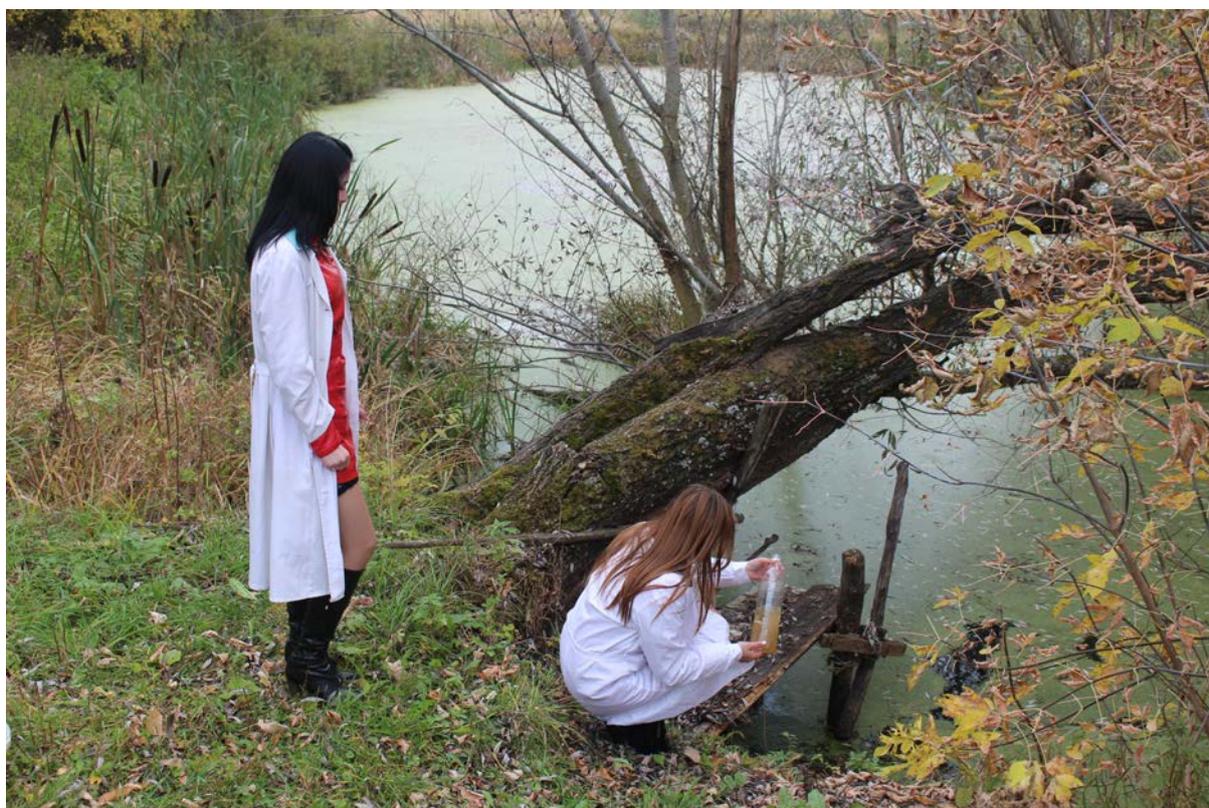
Рис. 10. Отбор проб воды.

Был осуществлен забор проб воды из карстовой воронки и из рядом расположенных прудов (рис. 10). Анализ показал (см. таблицу 1), что в воде со дна воронки отмечено высокое содержание железа (в 6 раз выше, чем в пруду), уровень pH ниже (6 в воронке, 7 в пруду), содержание хлоридов – выше. Результаты анализов позволяют сделать предположение о поверхностном происхождении воды в воронке (талый снег, дождевая вода).

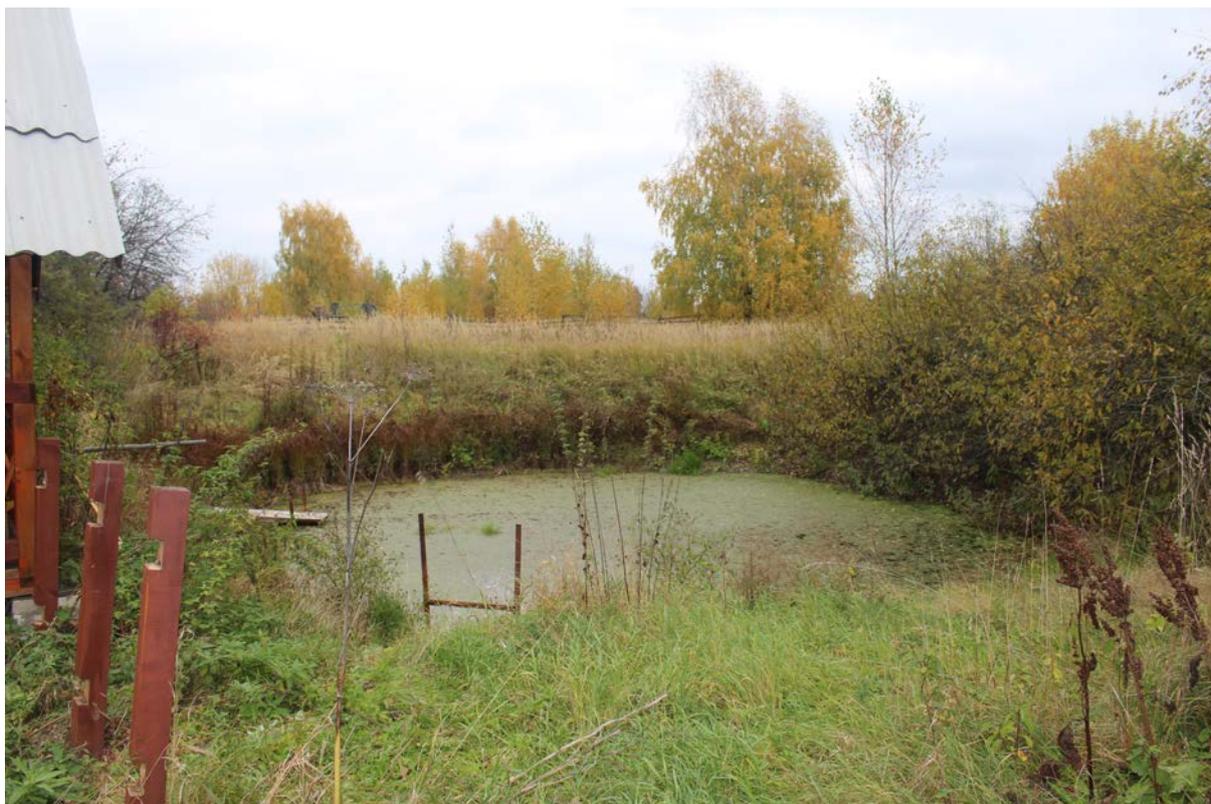
В нескольких десятках метров от воронки, через дорогу располагается пруд, вытянутой формы. Происхождение – не ясно, возможно искусственный, на месте карстовой воронки. В двух десятках метров, у бани, располагается второй пруд, округлой формы и небольших размеров. Форма позволяет сделать предположение о карстовом происхождении.

Рис. 11. Водный объект у бани.
