**Исследование деградации озер Нижегородской области**

**Investigation of degradation of lakes Nizhny Novgorod region**

Деградация озер исследовалась на водоемах в с. Строчково и с. Бриляково Городецкого района Нижегородской области. Целью работы являлся сравнительный анализ деградации двух искусственных водоемов, расположенных в с. Строчково и с. Бриляково Городецкого района Нижегородской области.

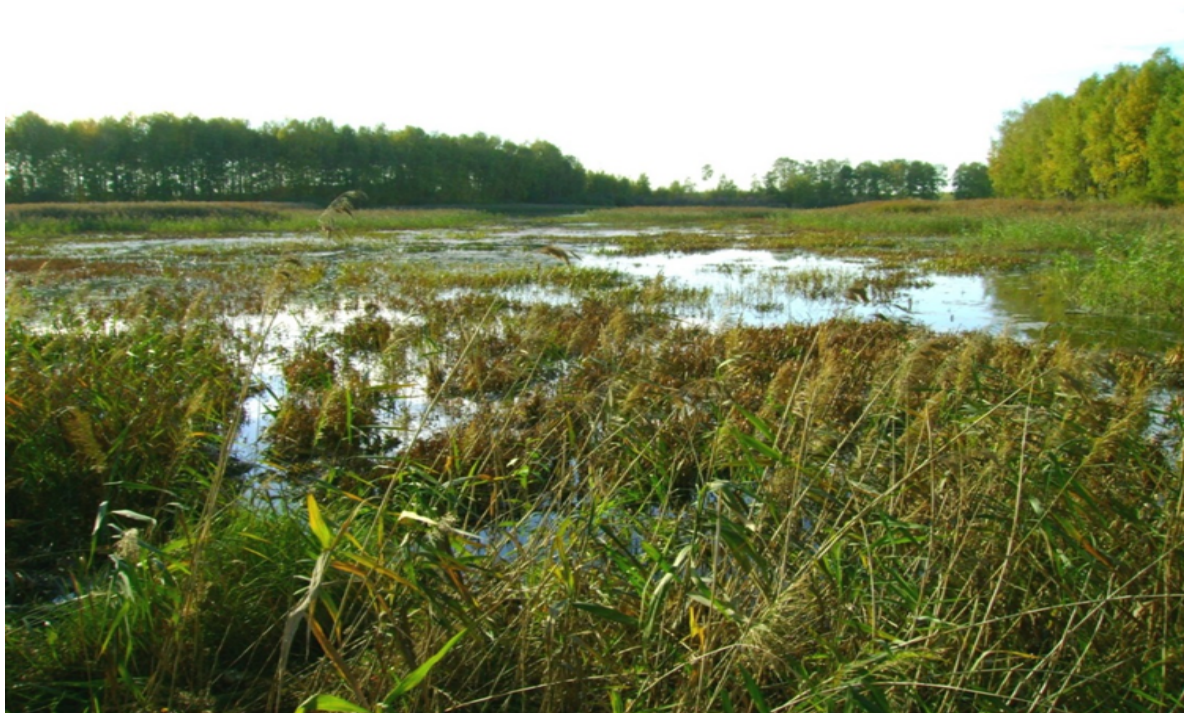
Водоем «Поливные», расположенный в с. Строчково Городецкого района по характеру водного питания бессточный. До 90-х годов водоем подпитывался водами реки Узола через дренажные каналы. В настоящее время источниками питания водоема являются атмосферные осадки и талые воды. Подземные источники в водоеме практически отсутствуют, а имеющиеся в незначительном количестве полностью заилены. В настоящее время в водоеме «Поливные» зарастание акватории составляет 60-70 % от общей поверхности водного зеркала, при значении фитомассы растений равной 5,5 кг/м<sup>2</sup> (рис.1). Данные показатели свидетельствуют о высокой степени эвтрофикации водоема. С помощью метода биоиндикации было определено, что водоем является  $\alpha$ -мезасапробным. Об этом свидетельствует наличие таких растений-индикаторов, как элодея канадская, ряска трехдольная, многокоренник обыкновенный, рдест плавающий.

Чрезмерное развитие водной растительности неблагоприятно сказывается на состоянии водоема и является причиной вторичного загрязнения. Разложение отмерших растений требует значительного количества растворенного в воде кислорода и вызывает заморы рыб.

Рис. 1. Заращение водного зеркала водоема «Поливные».

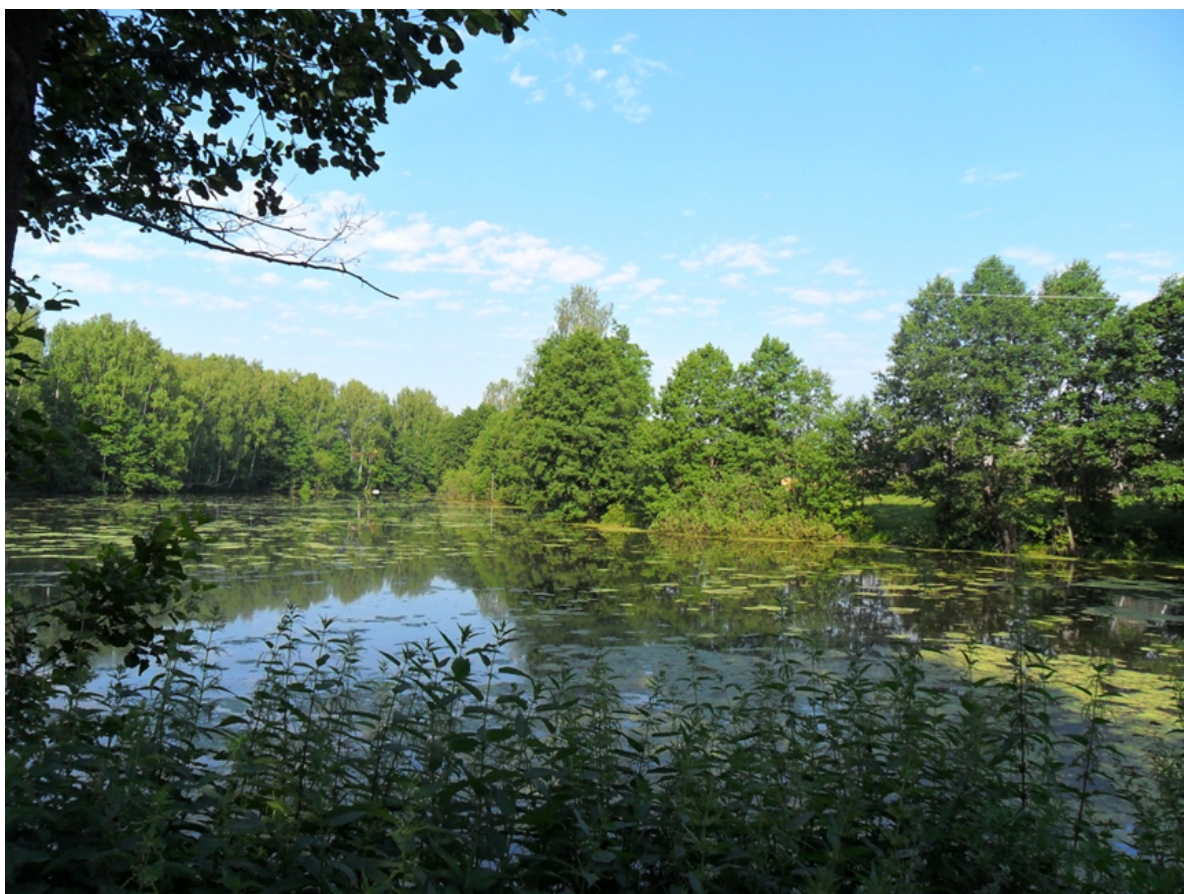
Рис.2. Заращение водного зеркала водоема «Запруда».

В настоящее время в водоеме «Запруда» зарастание акватории составляет 30-40% от общей поверхности водного зеркала при значении фитомассы растений равной 2,5 кг/м<sup>2</sup> (рис. 2). Не высокий процент зарастания акватории озера объясняется тем, что водоем характеризуется хорошим водообменом из-за присутствия в нем подземных источников питания. Отсутствие в водоеме большого количества макрофитных растений указывают на его чистоту и олиготрофность.

Однако уровень донных отложений повышается, что, в свою очередь, ускоряет дальнейшие процессы зарастания водоема. Это свя-

зано с тем, что рядом с водоемом находится конеферма и тракторный парк, которые сбрасывают свои сточные воды в водоем.
