**Исследование поверхностных вод карстового провала в с. Чудь Нижегородской области**

Погорелова А.С.

**The study of surface water of sinkhole in the Chud village in Nizhny Novgorod region**

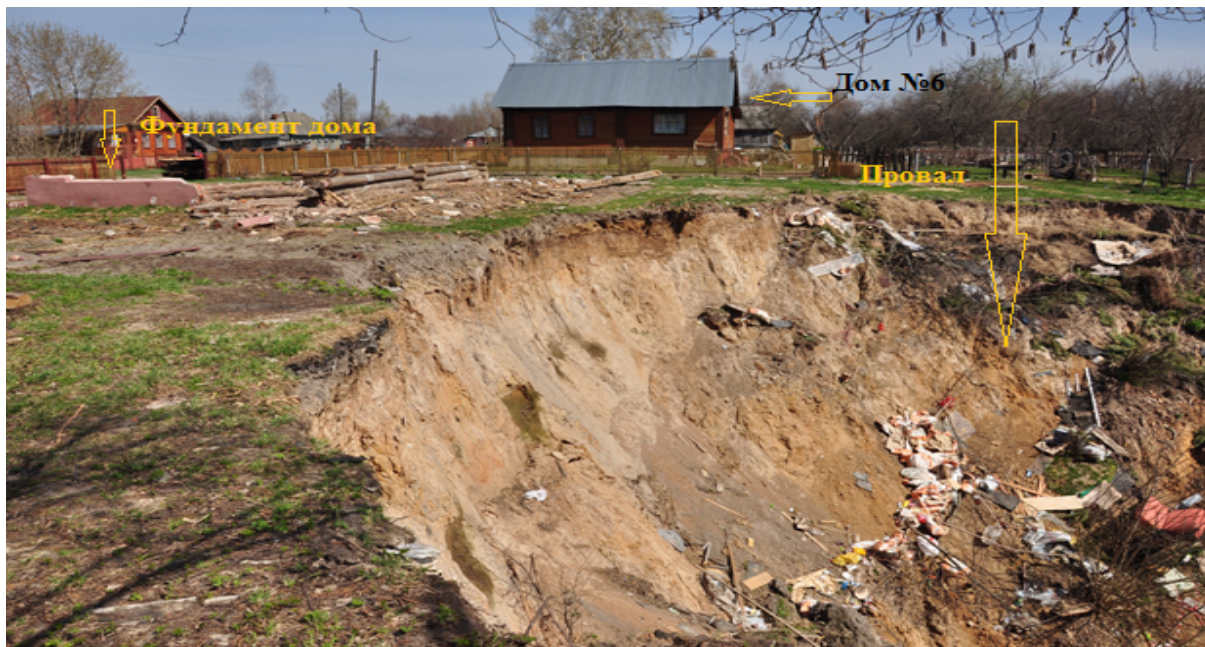
Таким образом уже после третьего провала, буквально в полутора метрах от жилого дома Ершовых, зияет огромная яма с отвесными краями, дна которой не видно, внизу которого имеется вода (Рис.2). В настоящее время дом разобран, забор демонтирован, на участке осталась только баня (Рис.1).

Рис.1. Снимок участка по ул. Набережная, сделанный во время экспедиции 20.04.2015 г.

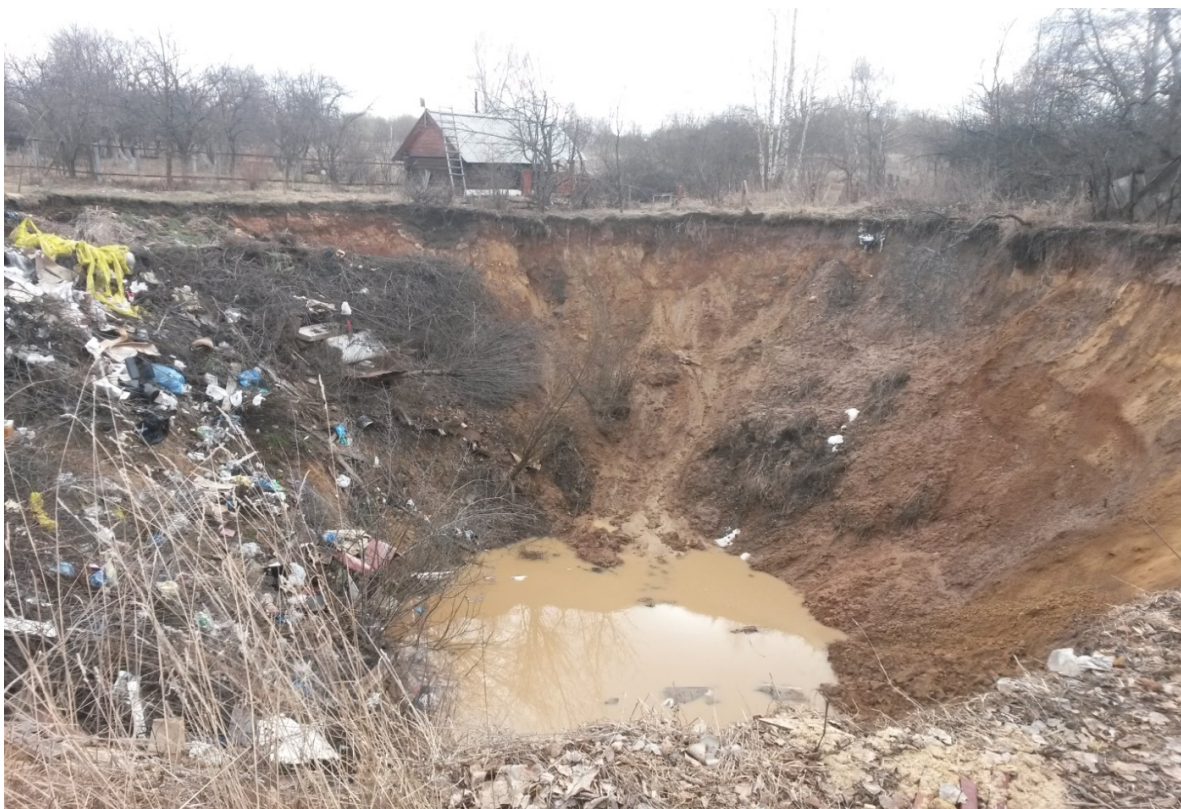
Рис.2. Воронка: вид со стороны правой части участка – снимок 20.04.2015 г.

Провал имеет крутые, отвесные склоны. На дне воронки – мутная вода, уровень воды не меняется. Склоны усыпаны ветками, срубленными деревьями, мусором. На дне со стороны бани (напротив дома № 6) несколько кустарников и молодых деревьев. Ближе к дому – растительности на склонах нет. Борты воронки частично нависают над краями. Заметно возросло количество мусора в воронке. Глубина воронки весной 2015 составляла более 15 метров.

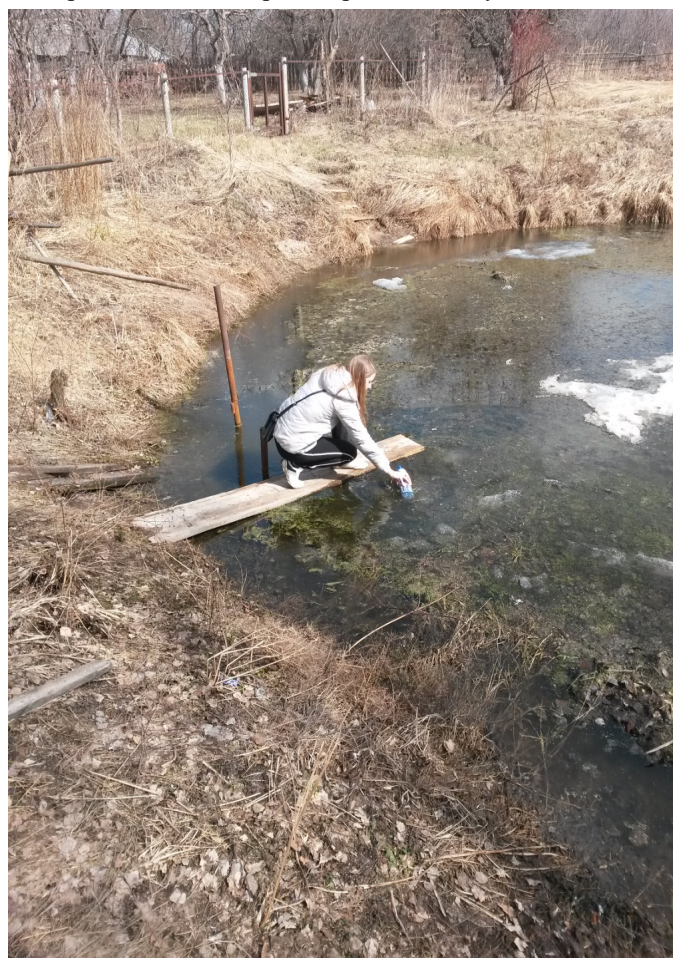
Рис. 3. Снимок отбора проб из близ лежащего к провалу водного объекта.

Был осуществлен забор проб воды из карстовой воронки с. Чудь на ул. Набережная, из рядом расположенных прудов (Рис. 3).
